**VERIFICHE DI VULNERABILITA' SISMICA SUGLI  
EDIFICI SCOLASTICI DI COMPETENZA  
PROVINCIALE  
RAGGRUPPAMENTO EDIFICI SCOLASTICI: FANO  
CIG 7632964926**

**RAGGRUPPAMENTO EDIFICI  
SCOLASTICI: FANO**

**RELAZIONE ILLUSTRATIVA - SCUOLA  
"EX CARDUCCI"**

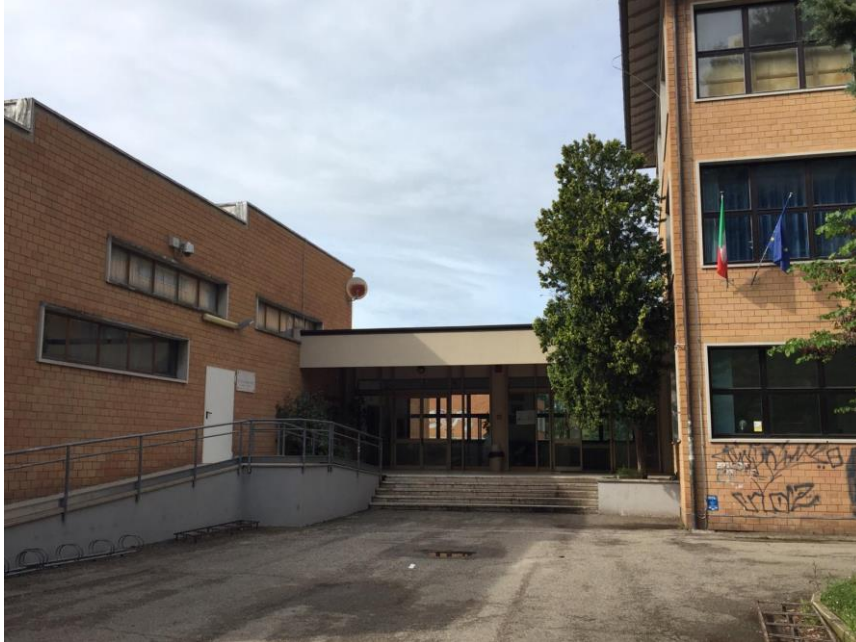
*Figura 3: Ingresso principale (sud) Liceo ex Carducci*

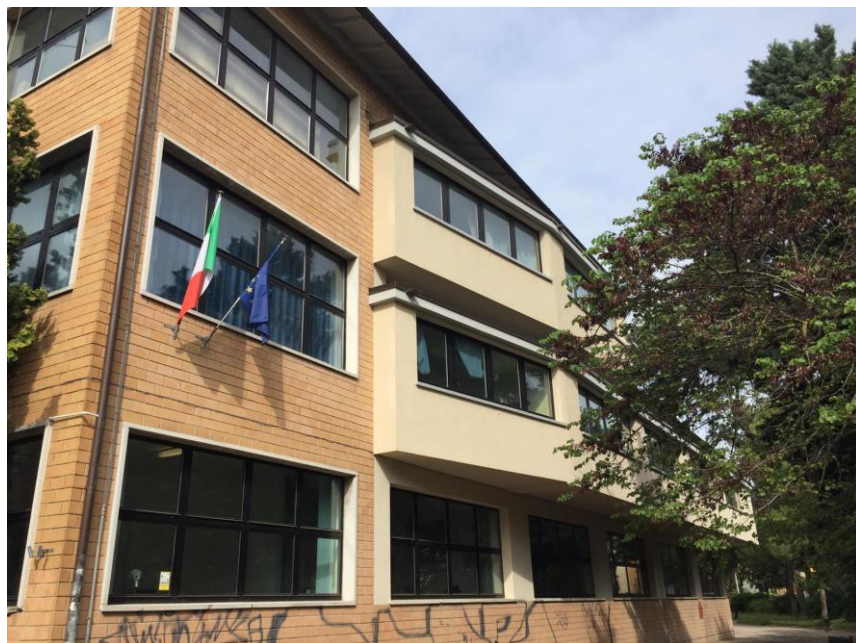
*Figura 2: Prospetto sud Liceo ex Carducci*

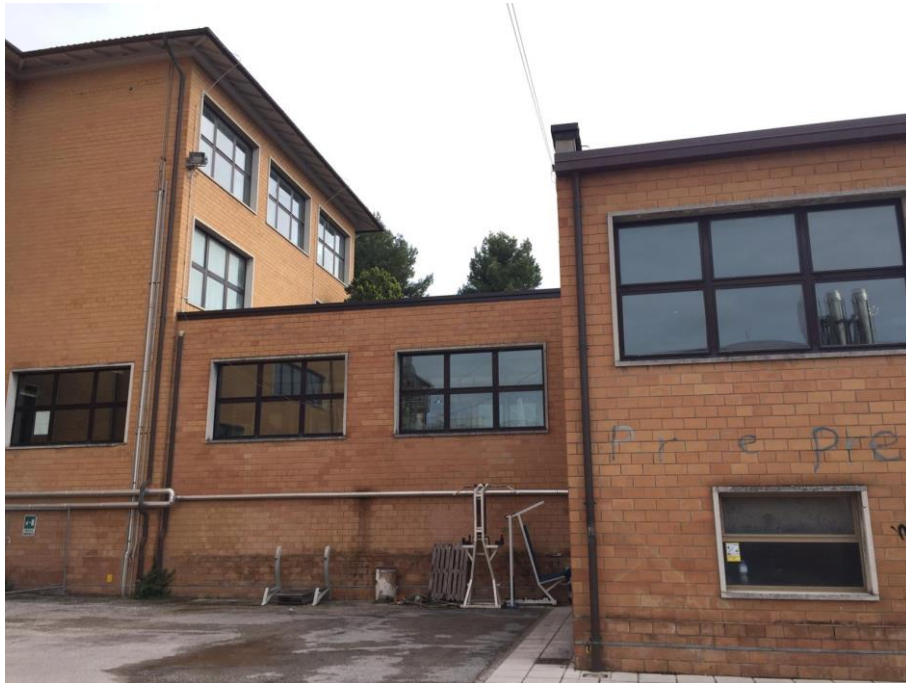
*Figura 5: Prospetto nord Liceo ex Carducci*

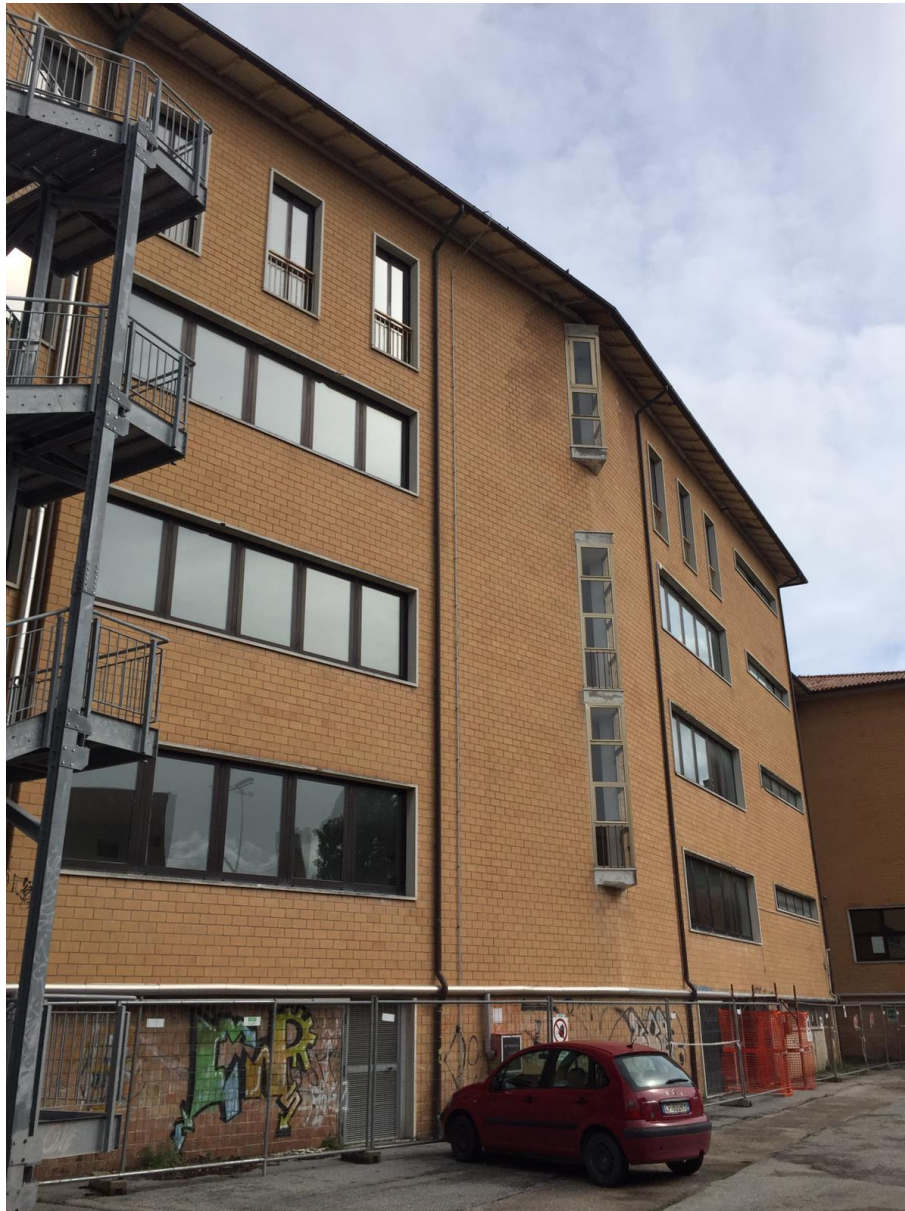
*Figura 6: Prospetto nord Liceo ex Carducci*

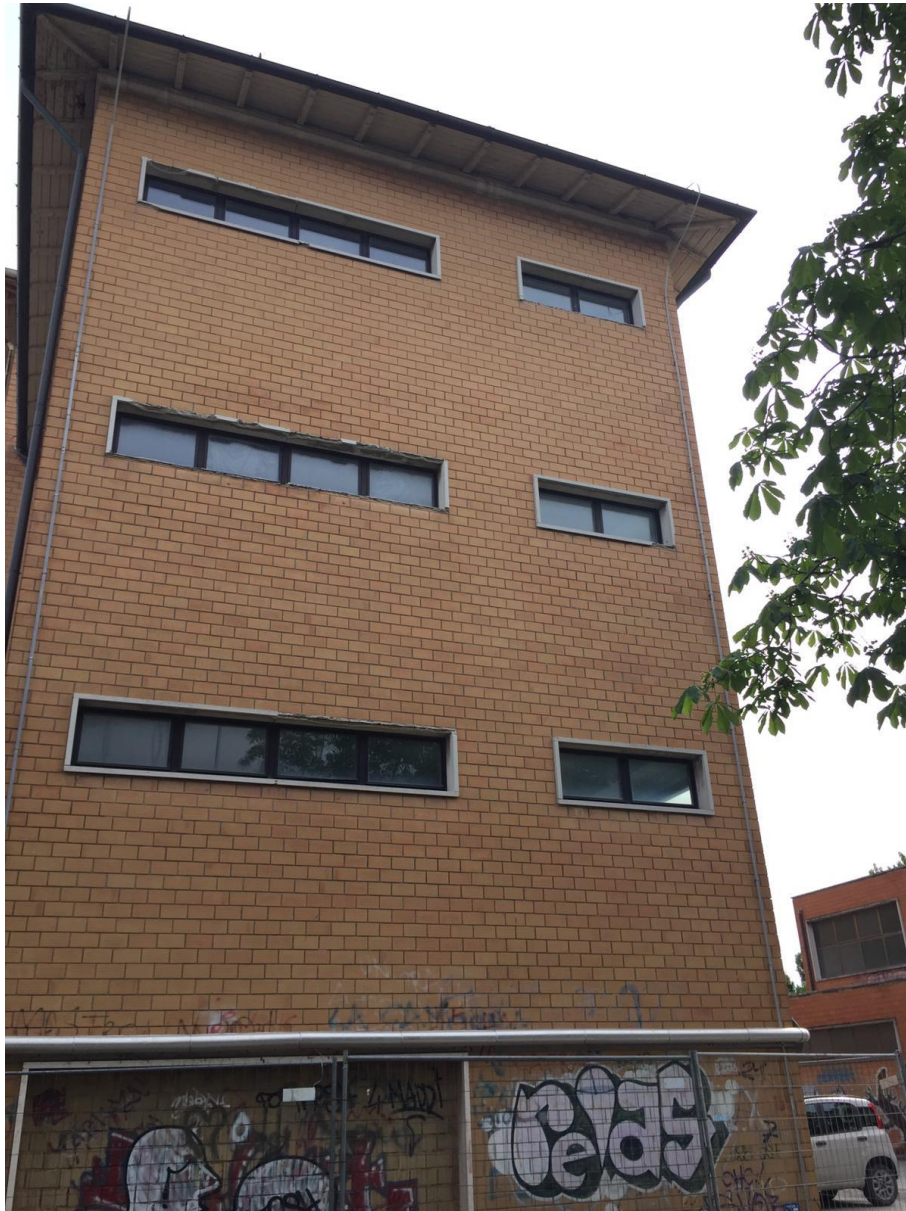
*Figura 7: Prospetto est Liceo ex Carducci*

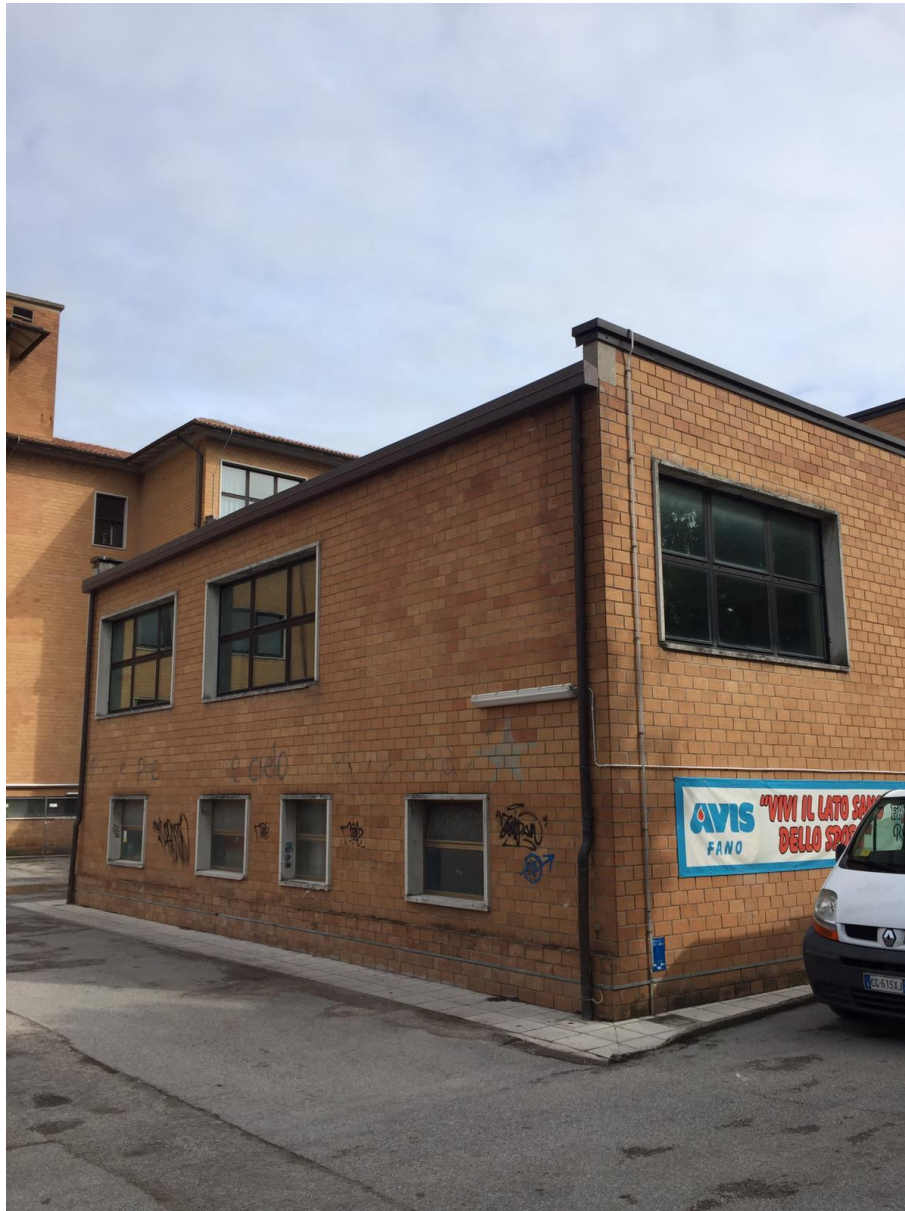
*Figura 8: Prospetto ovest Liceo ex Carducci*
